# Instytut Pamięci Narodowej

## Zygmunt Walkowski: Wojenne losy Zamku Królewskiego w fotografiach

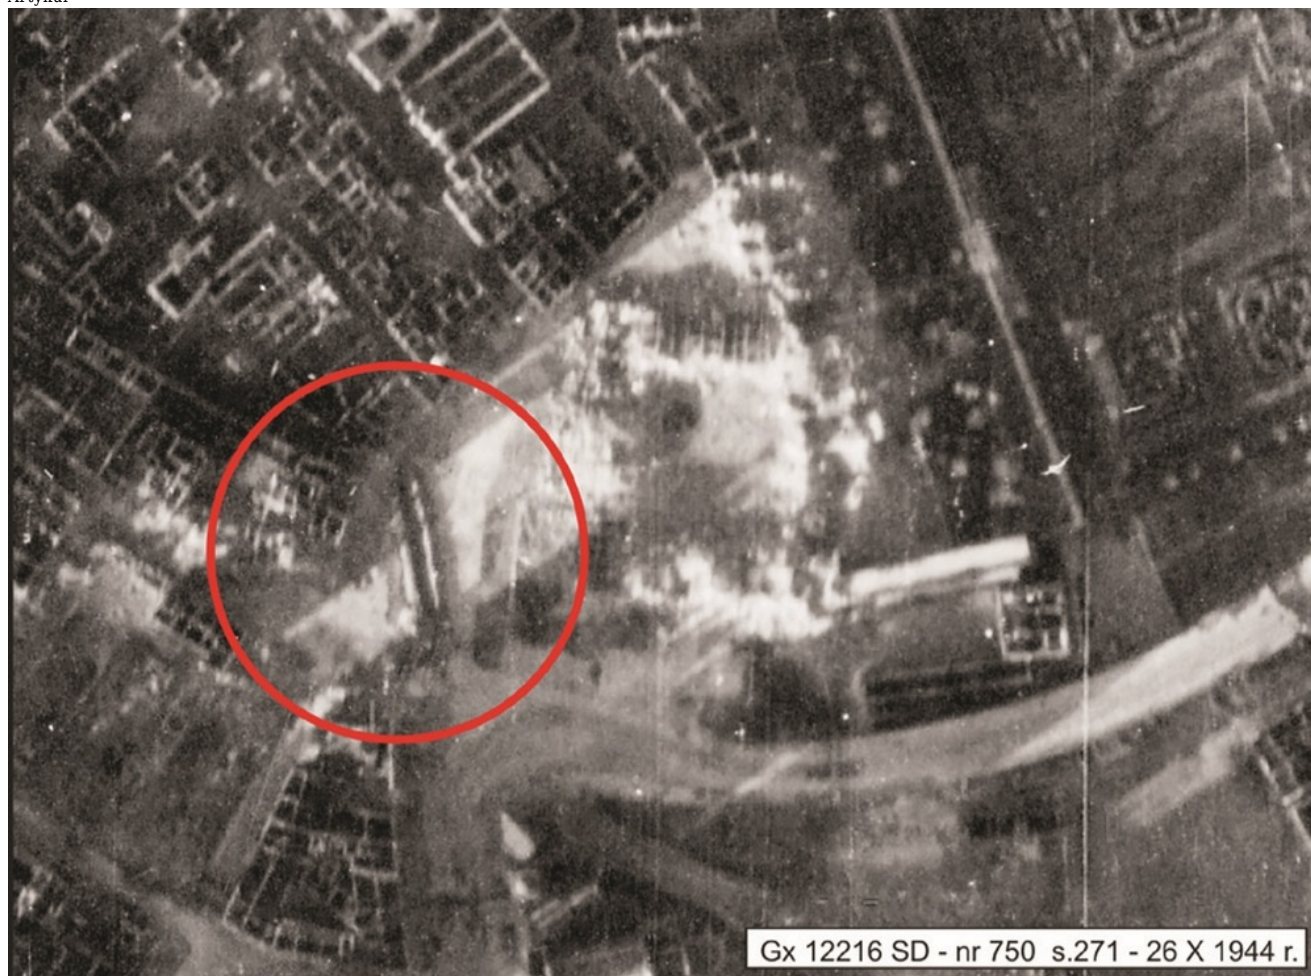
Gx 12216 SD - nr 750 s.271 - 26 X 1944 r.

Niemieckie zdjęcie lotnicze z 26 października 1944 r

Analizując zdjęcia lotnicze Zamku Królewskiego i jego okolicy, zwróciłem uwagę, że na zdjęciu wykonanym 26 października 1944 r. pojawiła się potężna barykada osłonowa przecinająca pl. Zamkowy od Krakowskiego Przedmieścia aż do ul. Ślepej. Ta barykada umożliwiała Niemcom bezpieczne przemieszczanie się po pl. Zamkowym, który po zburzeniu Zamku został odsłonięty na ostrzał od wschodu. Może to świadczyć o tym, że Niemcy, burząc pod koniec pierwszej dekady września Zamek Królewski, który stanowił naturalną osłonę i stwarzał dogodne warunki obronne, zrobili to przedwcześnie, nie spodziewając się, że nacierające wojska sowieckie i polskie na kilka miesięcy zatrzymają się na linii Wisły.
